PREFEITURA MUNICIPAL DE TRÊS COROAS Av. João Correia, 380 - Três Coroas/RS email: engenharia@pmtrcoroas.com.br			
PROJETO: CENTRO DE CULTURA ENDEREÇO: Rua Jorge A. Dreher, 180, Centro - Três Coroas/RS ÁREA DA REFORMA: 469,44 m²			
PROJETO: REFORMA PARCIAL COBERTURA CENTRO DE CULTURA			
CONTEÚDO: COBERTURA ACESSO LATERAL E DETALHAMENTOS			
PROFISSIONAL:		PREFEITURA MUNICIPAL TRÊS COROAS:	
Responsável Técnico		Responsável	
DATA: SET/2023	ESCALA: INDICADA	PRANCHA: ARQ - 03 / 03	
ARQUIVO: Telhado Centro de Cultura.dwg

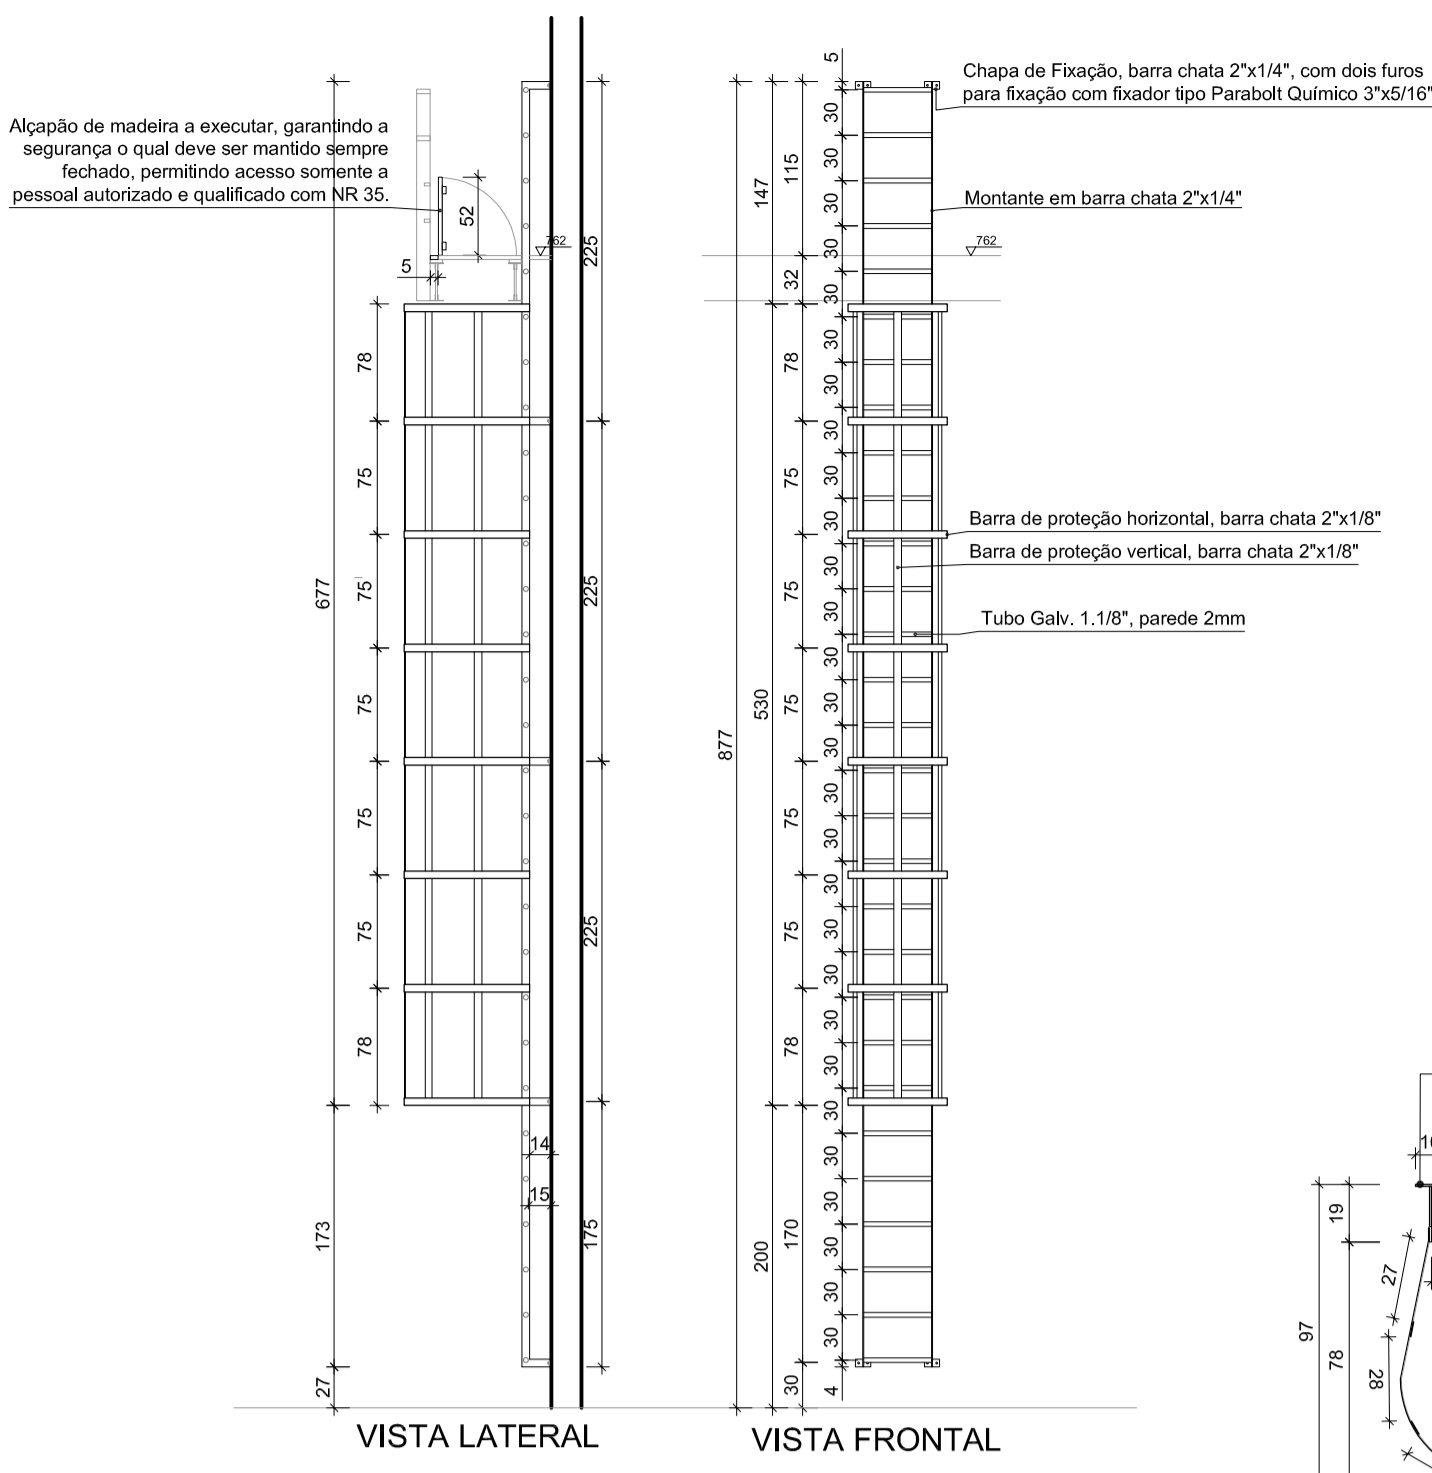
DET.1 - ESCADA MARINHEIRO  
ACESSO PLATAFORMA PALCO  
ESC: 1/50

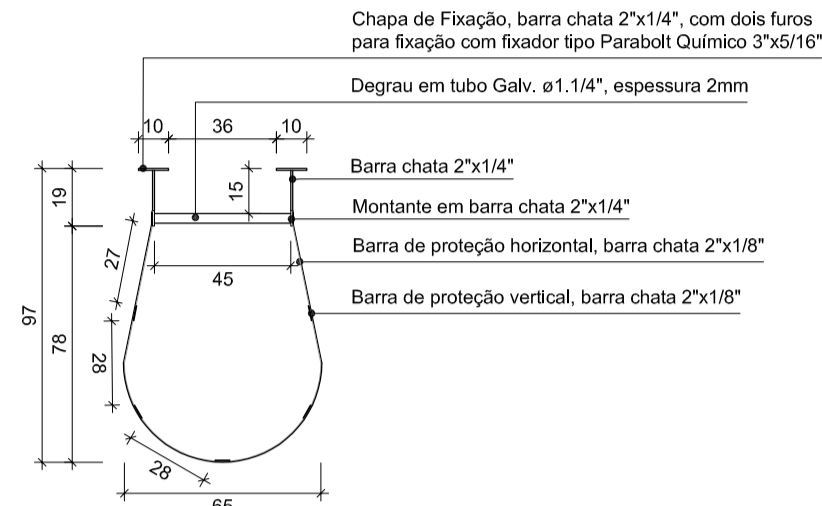
DET.1 - PLANTA BAIXA  
ESC: 1/25

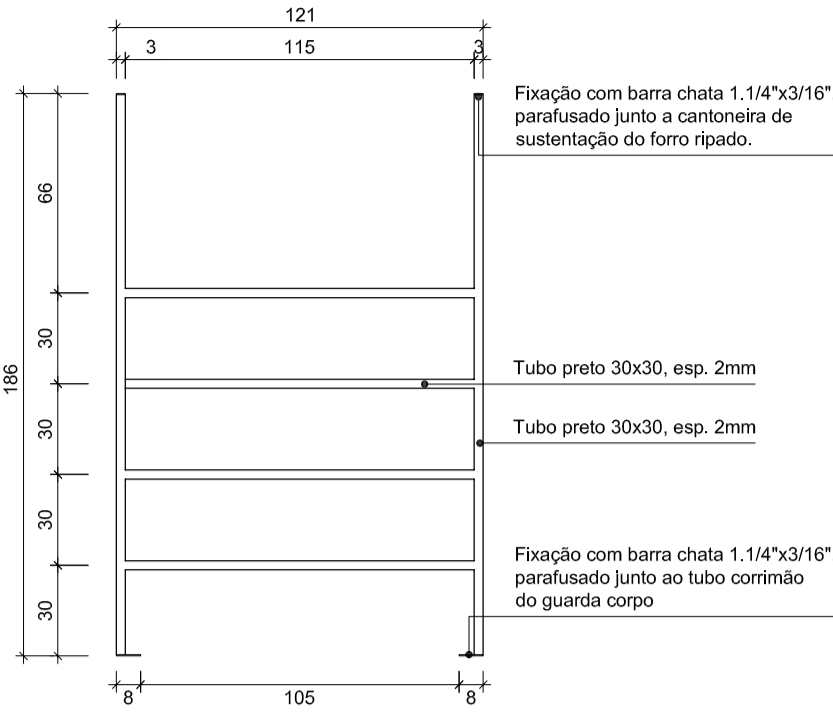
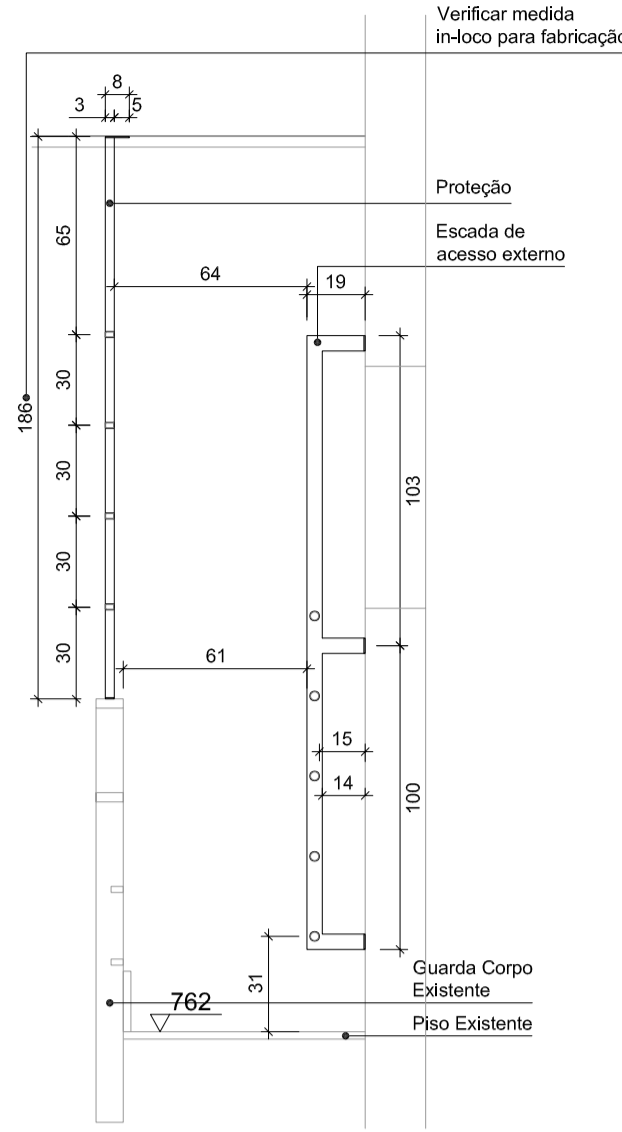
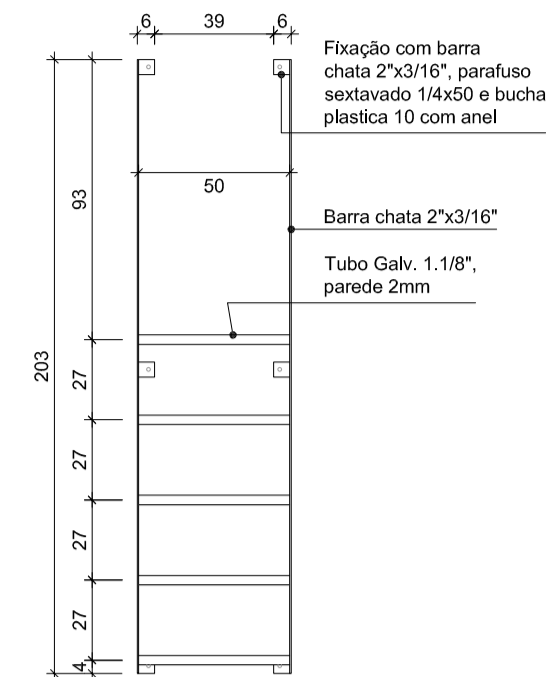
DET.2 - ESCADA MARINHEIRO E PROTEÇÃO  
ACESSO INTERNO COBERTURA PALCO  
ESC: 1/25

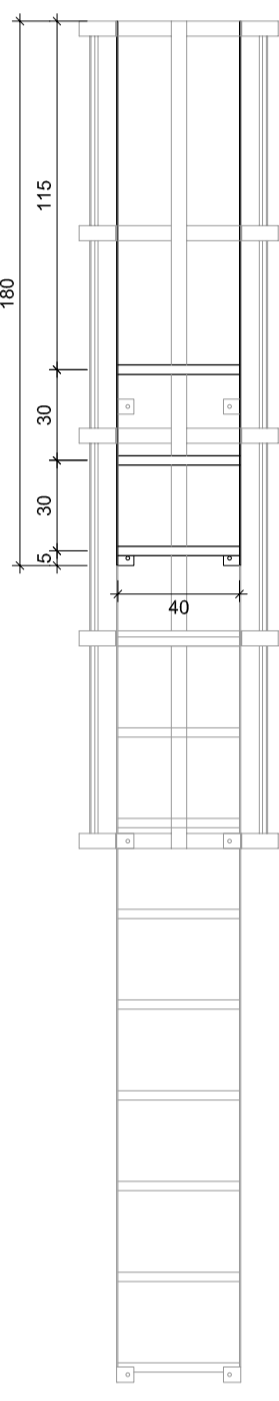
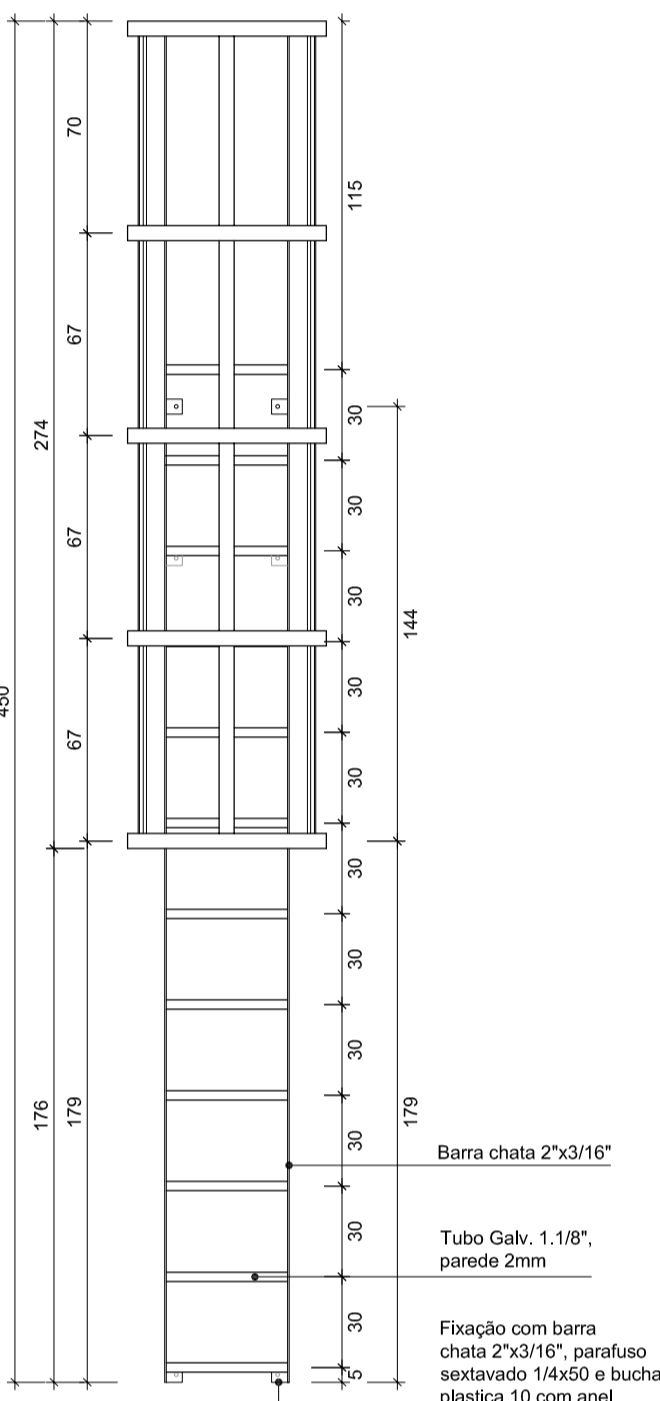
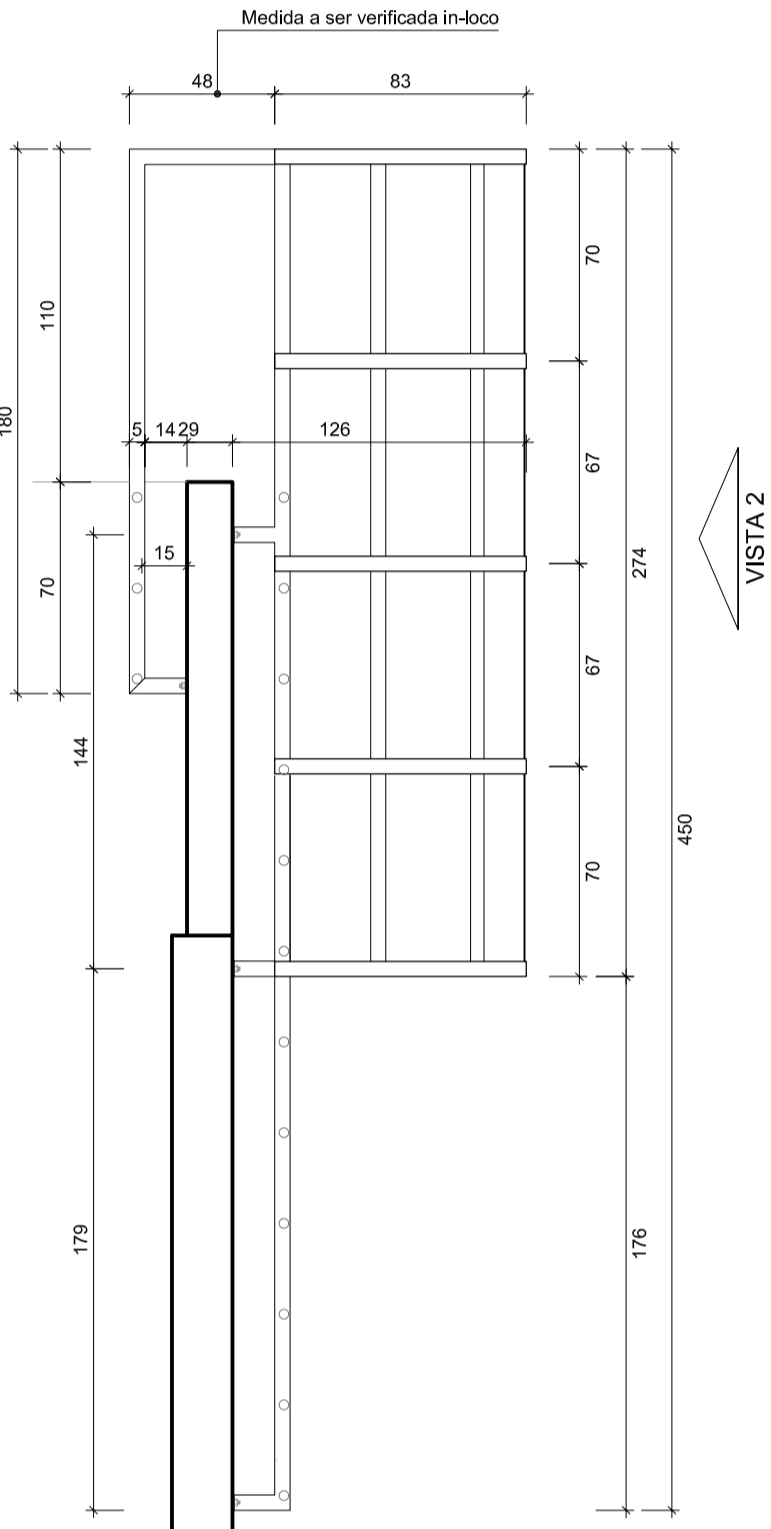
DET.3 - VISTA 1

DET.3 - VISTA 2

DET.3 - PLANTA BAIXA

DET.3 - ESCADA MARINHEIRO COM PROTEÇÃO  
ACESSO EXTERNO COBERTURA PALCO  
ESC: 1/25

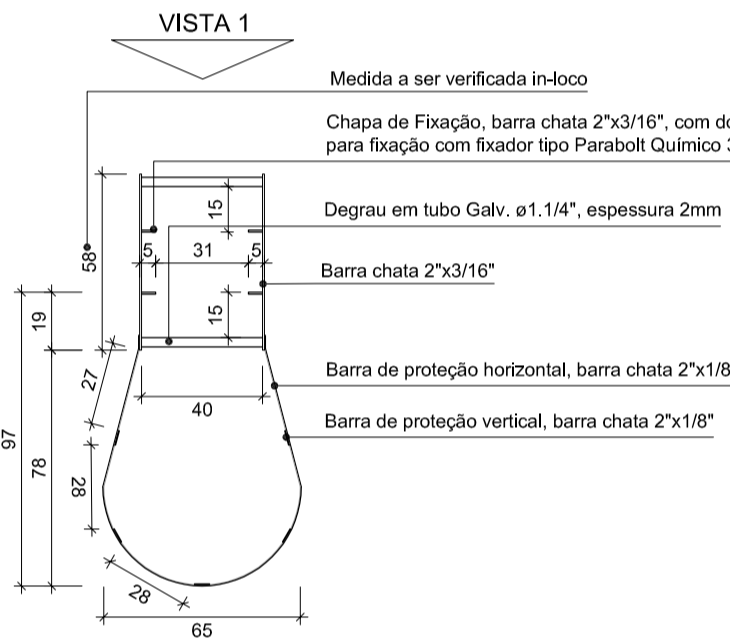
DET.3 - PLANTA BAIXA

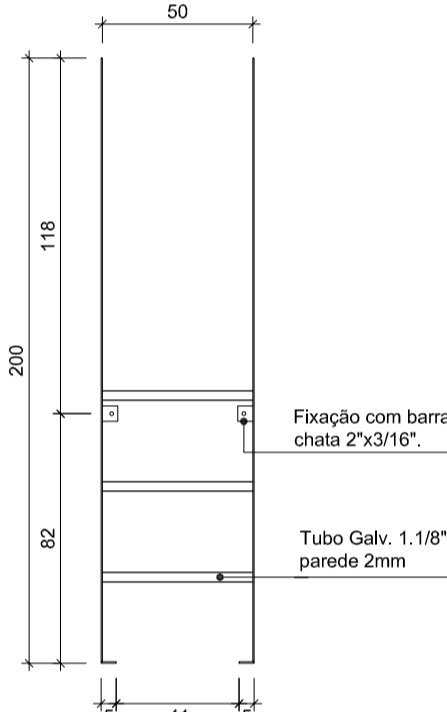
DET.4 - VISTA FRONTAL

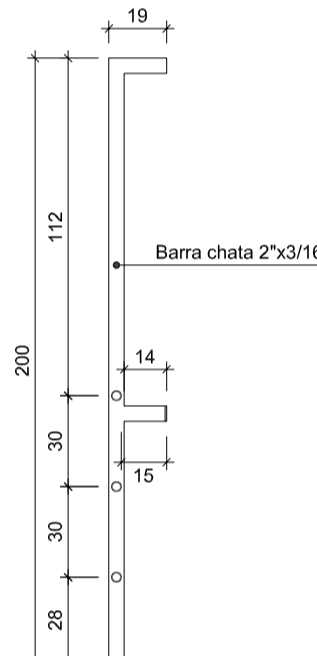
DET.4 - VISTA LATERAL

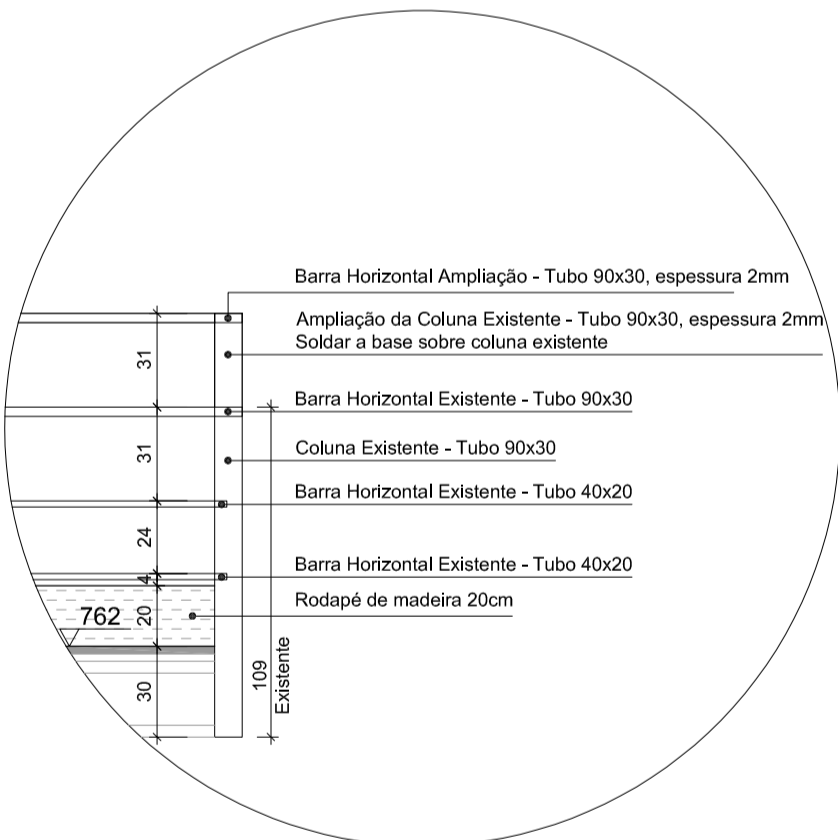
DET.5 - AMPLIAÇÃO GUARDA  
CORPO EXISTENTE  
ESC: 1/25

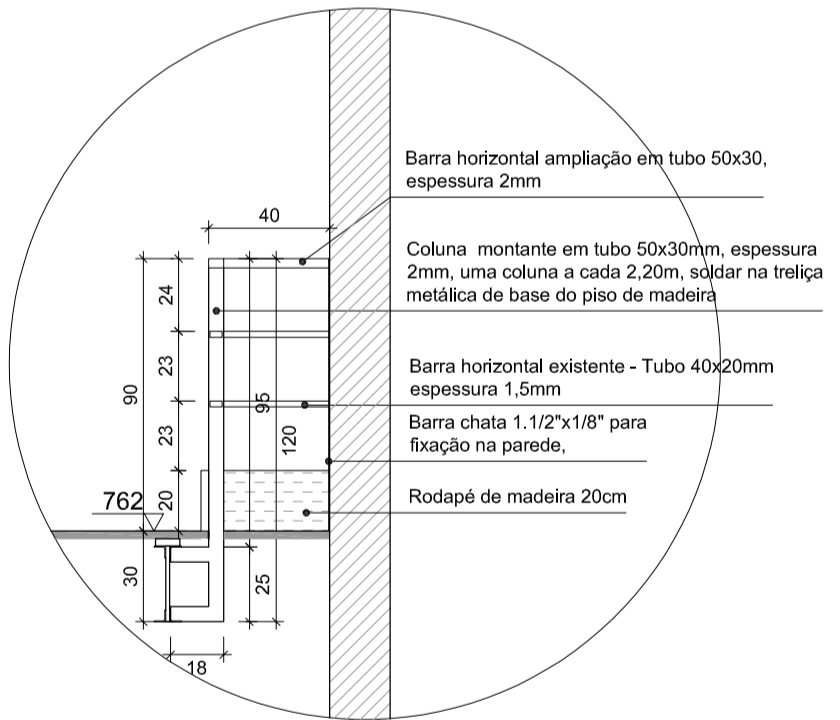
DET.6 - GUARDA CORPO DE PROTEÇÃO  
PARA O SISTEMA DE CORTINAS  
ESC: 1/25

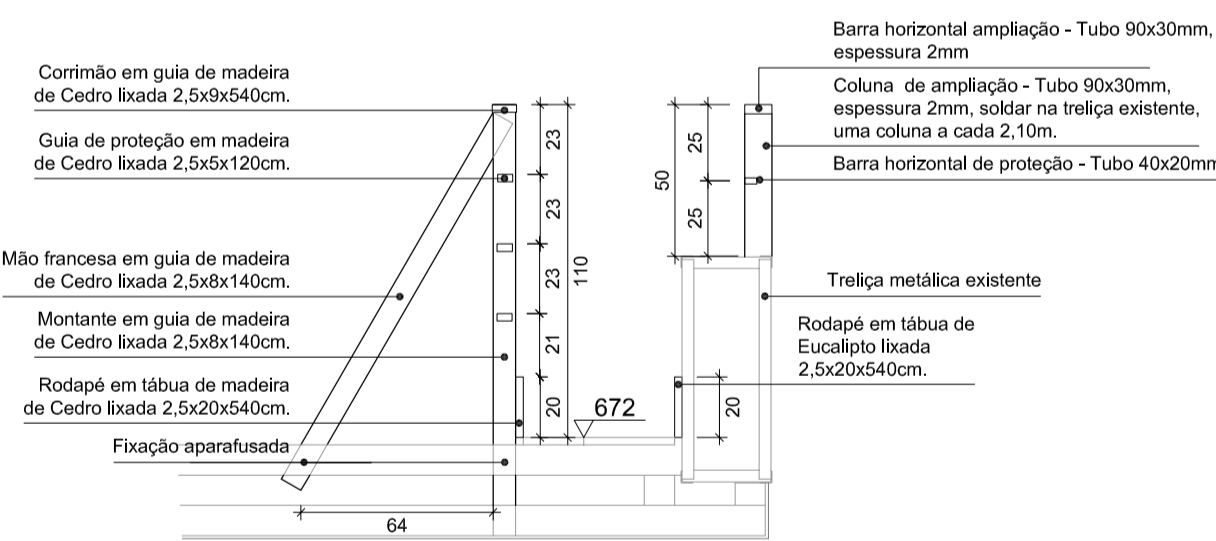
DET.7 - GUARDA CORPO DE PROTEÇÃO  
EM MADEIRA - PLATAFORMA BAIXA  
ESC: 1/25

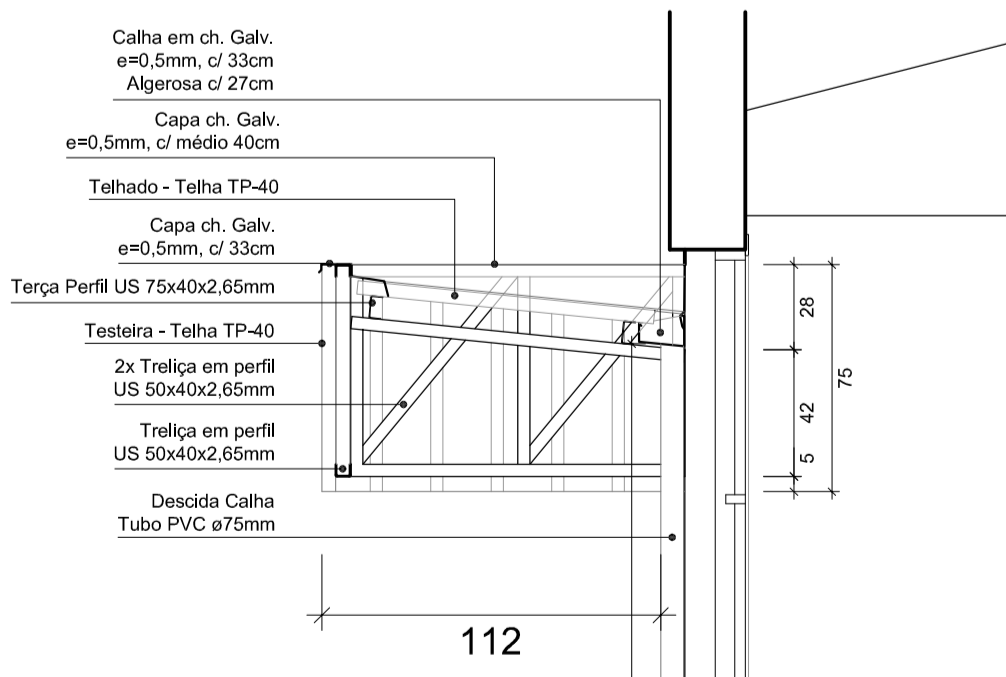
COBERTURA ACESSO LATERAL PALCO  
CORTE AA  
ESC: 1/25
